& Construções

ABR-JUN • 2012

Medidas preventivas para manutenção de pontes

CARLOS HENRIQUE SIQUEIRA – D.Sc. CONSULTOR
CCR PONTE

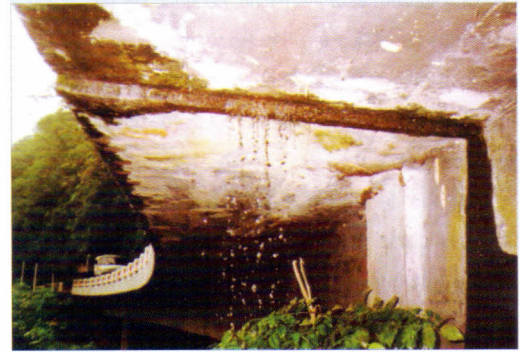
É de assinalar, também, que há os defeitos intrínsecos das juntas (fig.4), e as patologias por elas geradas com a sua ineficácia, estas sobejamente mais danosas às estruturas de concreto, com a formação de estalactites, lixiviação, eflorescências, manchas de umidade, exposição e corrosão das armaduras.

Figura 4 – Ineficácia de junta de dilatação permitindo passagem de água pluvial

Para atenuar o problema, sugere-se, no mínimo, que sejam postas em prática as seguintes medidas, quando da aquisição das juntas:

- Fixar na tomada de preço que a unidade fabril deve abrir as portas para o desenvolvimento de um trabalho de acompanhamento da produção e do controle da qualidade internos, por parte do cliente;

- Verificar a realização de todos os ensaios de qualidade do material, de acordo com a ABNT NBR 12624:2006, na unidade laboratorial do parque fabril;
- Extrair amostra do material de acordo com as imposições dessa norma, e enviar para laboratório idôneo, externamente à fábrica;

- Acompanhar, na íntegra, todos os ensaios de qualidade conforme a ABNT NBR 12624:2004, sem esquecer o teste acelerado de envelhecimento em ozônio, que traduz a vida útil do material, já que está se tratando de perfis extrudados de elastômero;

- Exigir e fazer cumprir o prazo de garantia oferecido pelo fabricante e instalador da junta, que não deve ser menor que cinco anos;
- Observar atentamente o desempenho da junta durante e após períodos chuvosos, onde pode ser constatada a eficácia do processo quanto à vedação contra a passagem de águas pluviais;

- Exigir os devidos reparos em tempo hábil, tão logo seja diagnosticada qualquer deficiência, tanto de vedação quanto de qualidade de rodagem.

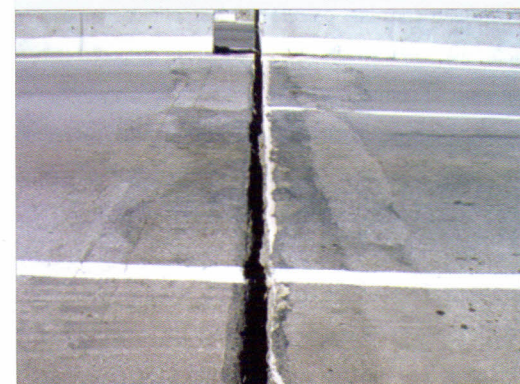
Quando da elaboração deste trabalho, o Brasil dava os primeiros passos na aplicação de juntas de dilatação do tipo selante, em substituição aos perfis extrudados de elastômero. Alguns fracassos foram inicialmente observados (fig 5), porém outros fabricantes apostavam no sucesso de novos selantes, conquanto as aplicações práticas ainda fossem muito incipientes para prognosticar qualquer comentário mais amido.

Figura 5 – Defeito em fenda de dilatação apetrechada com selante moldado no local

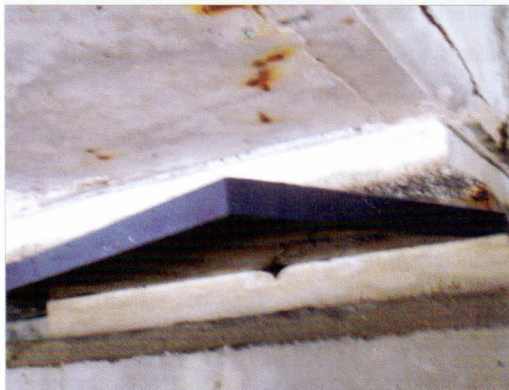
Figura 6 – Instalação errônea de aparelho de apoio, motivando expulsão da almofada do berço de assentamento

De tanto observar aplicabilidade de apoios de forma errônea (fig.6), chega-se a conclusão de que nada adianta uma produção esmerada, com atendimento aos índices normativos, se a instalação é falha. As regras mínimas que devem ser levadas em conta na instalação de aparelhos de apoio retangulares, que são a maioria no Brasil, são:

- O centro de gravidade da almofada de policloropreno deve coincidir com o centro de gravidade do berço de assentamento;
- A menor dimensão da almofada elástica deve ser colocada no sentido longitudinal da viga;
- Não deve haver obliquidade entre o apoio e o fundo da viga/berço de assentamento.

Além disso, o berço de assentamento e o da viga devem estar perfeitamente paralelos, para que haja uma distribuição perfeita de carregamento, sem o que algumas áreas do apoio podem vir a ser mais solicitadas que outras, favorecendo a possibilidade de au-

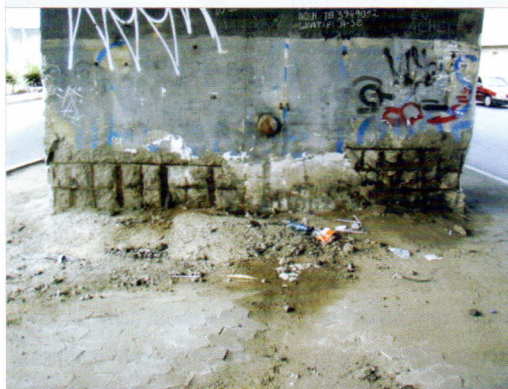
Figura 7 – Corrosão de armaduras principais de pilar

Em pontes e viadutos, o autor tem observado que, invariavelmente, a corrosão está presente em todas as obras que careçam de ser recuperadas. Juntamente com os defeitos intrínsecos das juntas de dilatação, a corrosão é a patologia mais assídua nas construções (fig.7).

A experiência de cerca de 3000 obras vistoriadas tem revelado que a diminuta espessura de cobertura das armaduras é lugar comum, e isto, com certeza, tem motivado o surgimento de aços corroídos. No recente evento Mega Pontes, em março de 2012, em São Paulo, um engenheiro de uma das maiores construtoras do Brasil foi categórico em afirmar que, de fato, os cuidados com a garantia no cobertura das armaduras são muito pouco, ou quase nenhum, em razão de que tudo fica por conta dos obreiros, que certamente não têm consciência tecnológica para discernir sobre a importância de um correto espaçamen-

Como se sabe que o quadro de exposição e corrosão das armaduras é este há muitos anos, a situação reforça a utilização de barras de aço galvanizadas para o concreto armado, a exemplo do que é adotado em algumas obras nos Estados Unidos, Taiwan, México, Bermudas, Chile, e outros países, que viram reduzir os despropositados gastos com manutenção, na medida em que inseriam armaduras galvanizadas em suas construções, ou recuperações.
