**6. Uso de Chapa de Aço com Revestimento Metálico****GalvInfoNote****6.3****Fabricação Bem Sucedida de Produtos feitos com Chapa de Aço Galvanizado**

Rev 0 Maio-13

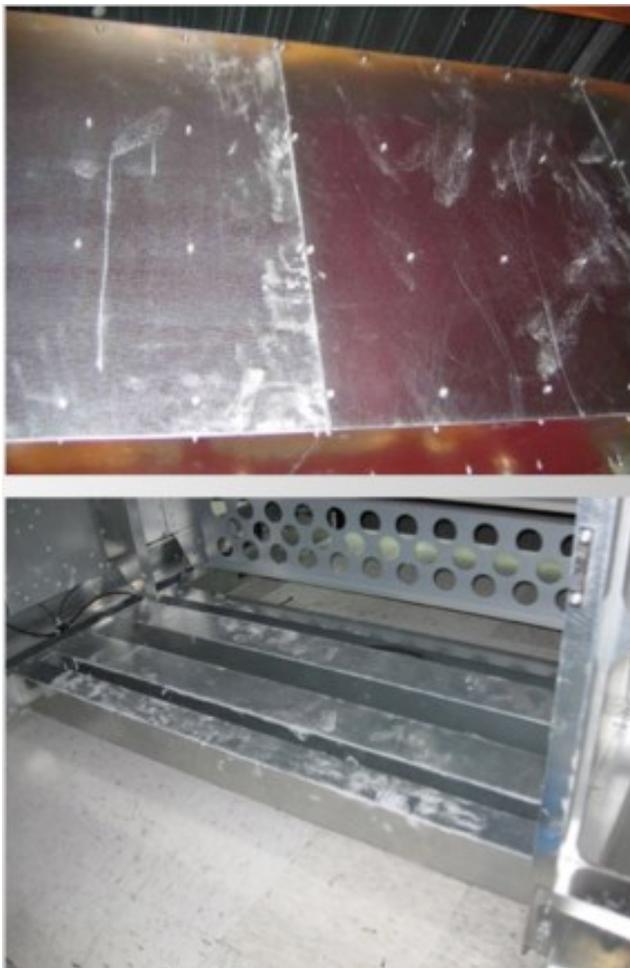
**Impressões Digitais**

Produtos de chapas com revestimento metálico são suscetíveis a marcas sobre a superfície durante o processamento e manuseio. As chapas galvanizadas podem ser permanentemente afetadas por manchas brancas, devido à transpiração dos trabalhadores que entram em contato com elas durante a fabricação de produtos como dutos de aquecimento e ventilação (foto superior esquerda). O mesmo problema pode ocorrer durante a fabricação de armários eletrônicos de metal (foto inferior à esquerda). Apesar de não prejudicar a durabilidade do produto, as manchas brancas afetam a estética, quando tais produtos são destinados a uma utilização final exterior. Estas manchas são o resultado de sais e outros compostos presentes na transpiração do trabalhador reagindo com o zinco, deixando marcas permanentes na sua superfície. Uma vez manchado desta forma, a remoção é muito difícil e não existe um método conhecido para restaurar o brilho metálico original. Tratamentos típicos de passivação por laminação não oferecem, necessariamente, resistência a estas manchas.

Para fornecer um produto que seja resistente a marcas, a indústria desenvolveu revestimentos especiais (geralmente à base de acrílico) para chapas com revestimento metálico. Eles são aplicados sobre o zinco na linha de revestimento, utilizando uma técnica de revestimento por cilindros e fornos de cura

Para evitar marcas de impressões digitais e de manuseio, o comprador pode requisitar que a chapa galvanizada receba tratamento com acrílico no momento da produção. A maioria das fábricas produtoras oferece essa opção a um custo extra. Para o material que não receber o tratamento com acrílico, e quando o produto final precisar estar livre dessas marcas, a melhor opção é fazer com que os trabalhadores usem luvas de algodão macio, longas e limpas, ao manusear as folhas durante a fabricação e instalação. Para mais informações sobre este problema, consulte a GalvInfoNote 2.13.

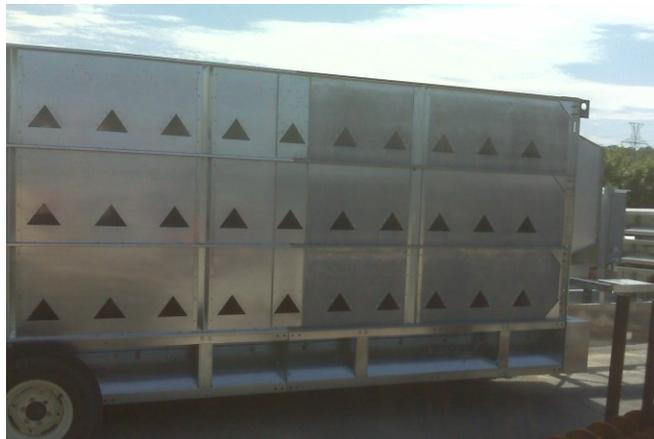
Foi ainda relatada a sua ocorrência em produtos industriais depois de terem sido colocados ao ar livre, conforme demonstrado na foto à esquerda. O material no lado direito do conjunto escureceu consideravelmente, comparado o material do lado esquerdo, durante a primeira noite ao ar livre. A galvanização usada para a área brilhante foi passivada por laminação, enquanto aquela utilizada para a área escura foi lubrificada antes do envio, mas não foi passivada. A importância do armazenamento ao ar livre é que permite que o orvalho condense sobre a superfície do metal, cuja importância é explicada abaixo. É claro que, assim que o orvalho seca, a corrosão é interrompida,

deixando, geralmente, o observador com a dúvida sobre o que aconteceu durante um período tão curto. A galvanização passivada resistirá a tal ataque e permitirá que se desenvolva a formação lenta e regular da pátina incolor. Tal pátina pode também se formar sobre zinco não passivado, caso esteja protegido contra a corrosão agressiva, quando recentemente exposto.

Para evitar que esse problema ocorra, a galvanização não passivada não deve ser usada em aplicações onde o produto será colocado ao ar livre. A superfície da chapa galvanizada passivada é "desativada" o suficiente para que as reações atmosféricas sejam retardadas até o ponto em que a sua pátina normal leve, no mínimo, alguns meses para se desenvolver. O zinco não passivado possui uma superfície muito ativa e a experiência tem demonstrado que os produtos de corrosão podem se formar rapidamente e possuem diferentes formas, fazendo com que a formação de orvalho ou outro condensado sobre uma chapa não passivada seja evitada.

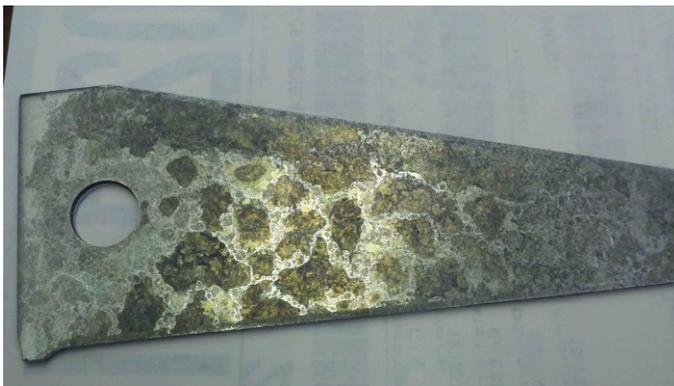
Outro exemplo de escurecimento é demonstrado na foto à direita. Esta é uma peça automotiva, que estava fora das especificações por algum outro motivo e foi posteriormente encontrada em um recipiente de sucata ao ar livre. A peça deu origem a um questionamento devido à preocupação de que pudesse fazer parte de uma remessa com revestimentos de zinco defeituosos. Todas as chapas galvanizadas utilizadas pela indústria automotiva são produzidas sem passivação por questões de soldabilidade e pinturabilidade; assim, esta peça foi muito provavelmente afetada pela umidade ao

ar livre, que rapidamente fez com que a superfície se tornasse parcialmente escurecida. Conforme descrito acima, estas manchas ocorrem muito rapidamente, já que a umidade não permite a oxidação normal do zinco na sequência de hidróxido de zinco, óxido de zinco e carbonato de zinco, que ocorre em períodos mais longos.

É muito provável que uma maior quantidade de íons sulfato cause a tonalidade escura. "O constituinte corrosivo mais importante na atmosfera é o dióxido de enxofre,... e os íons de sulfato resultam mais do orvalho do que de outras formas de precipitação."<sup>2</sup> Quando neblinas pesadas e orvalho ocorrem nestes ambientes, eles são contaminados com quantidades consideráveis de substâncias ácidas, como o dióxido de enxofre.<sup>3</sup> O

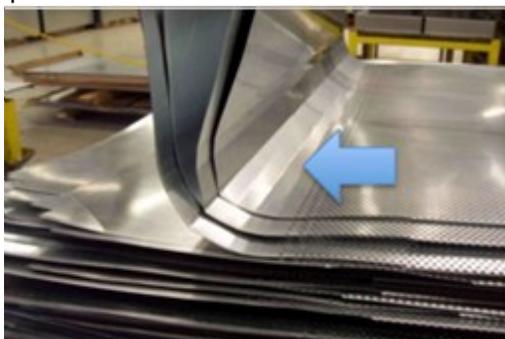
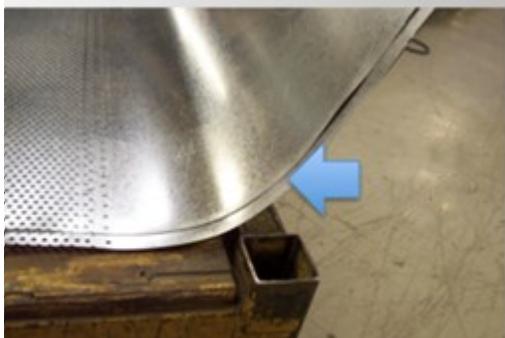
As fotos à esquerda mostram chapas que foram submetidas à encurvamento com um raio grande. A foto inferior mostra o que se espera que ocorra quando as chapas são encurvadas de uma maneira controlada - a curva é bem lisa. Quando da ocorrência de deformação descontínua, a chapa será encurvada de forma acentuada com uma certa frequência (canelura) em uma curva descontínua que é totalmente insatisfatória.

Para evitar que isso aconteça, e conforme explicado no GalvInfoNote 2.8, uma pequena quantidade de trabalho a frio conferida à chapa, através de laminação de encruamento (ou nivelamento) suprime o fenômeno de deformação descontínua. Com a ocultação deste comportamento, o aço poderá ser conformado sem a preocupação com caneluras e nervuras de distensão.

Laminação de encruamento ou nivelamento são processos que são realizados em todas as chapas galvanizadas durante o processo de revestimento (salvo quando omitidos intencionalmente). Isto garante que o produto possa ser conformado sem que estes problemas ocorram.
