Traço sob medida

Recuperado e adaptado estruturalmente, Estádio Municipal de Fortaleza poderá receber treinos de seleções durante a Copa de 2014. Obras demandaram até o desenvolvimento de concretos e grautes especiais

Principais etapas

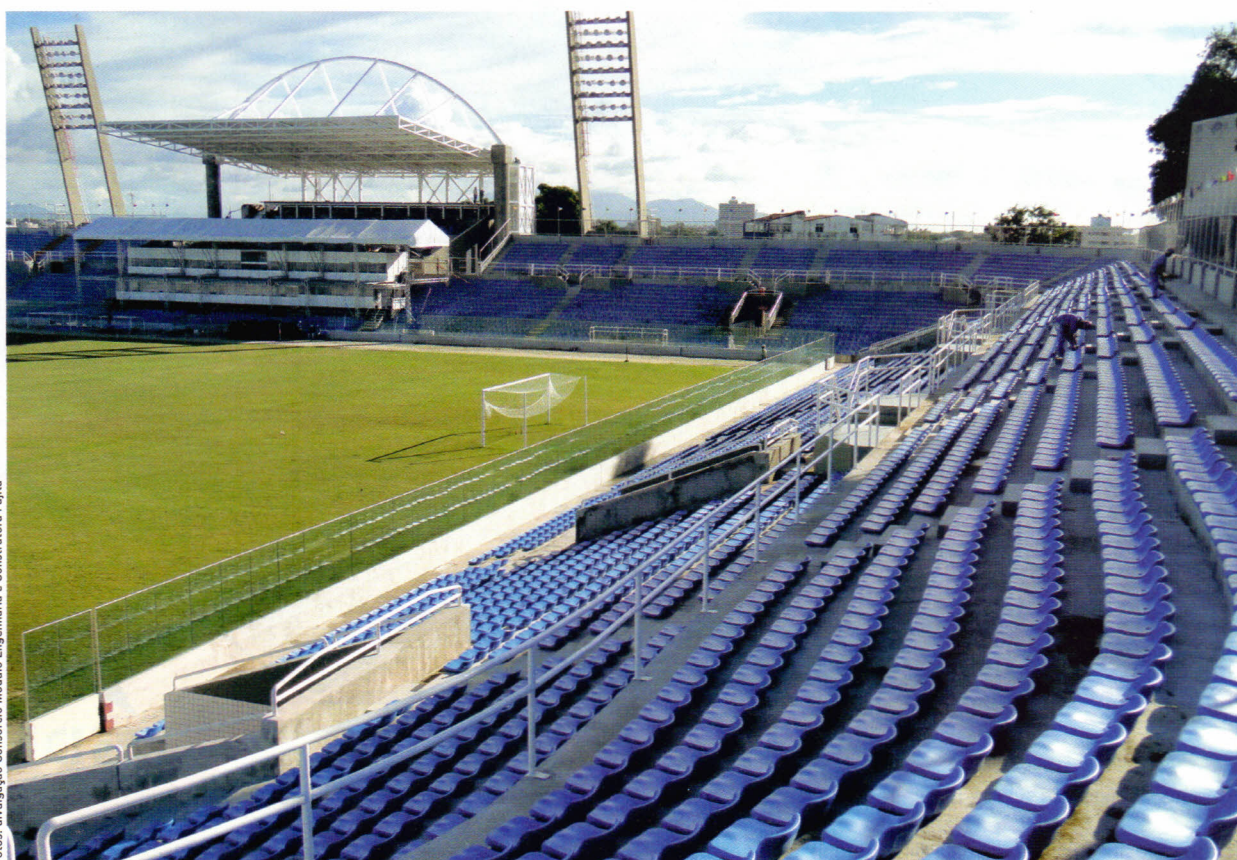
Vista geral do estádio após a recuperação. Com novo partido estrutural e reforços, estádio tem agora capacidade para 22 mil torcedores sentados e receberá seleções para treinos em 2014

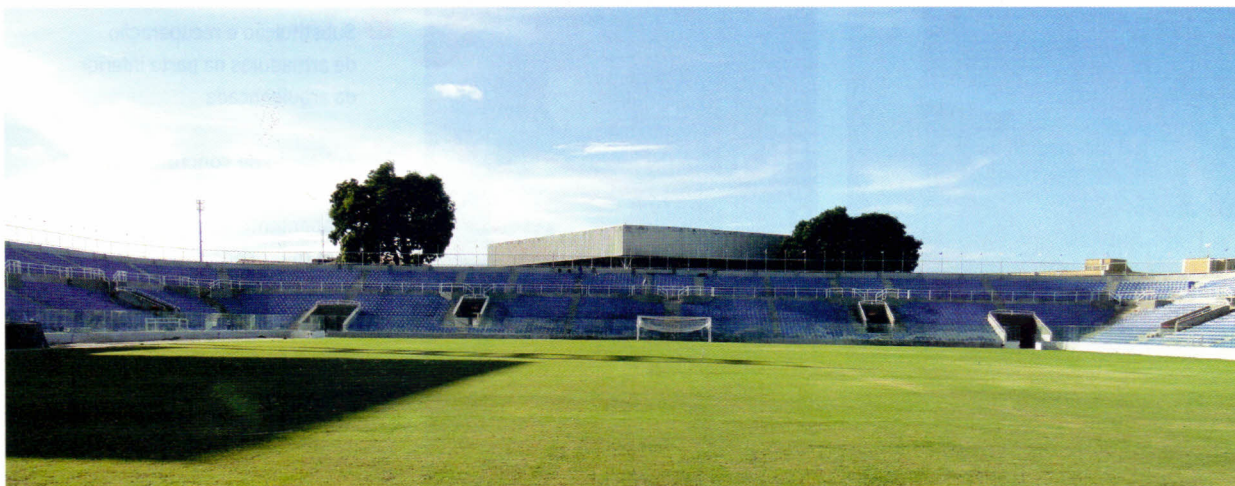
As obras iniciadas em janeiro de 2010 alteraram tanto a funcionalidade como o partido estrutural

As transformações foram significativas tanto na funcionalidade como na estrutura de concreto armado. O sistema estrutural foi modificado, e todos os pórticos planos principais, no sentido radial do estádio, tornaram-se monolíticos, transformando-se em pórticos com cinco pilares o que antes eram dois pórticos sequenciados, um com dois pilares e o outro com três pilares. Além disso, algumas juntas de dilatação foram bloqueadas, principalmente as dos setores curvos do estádio.

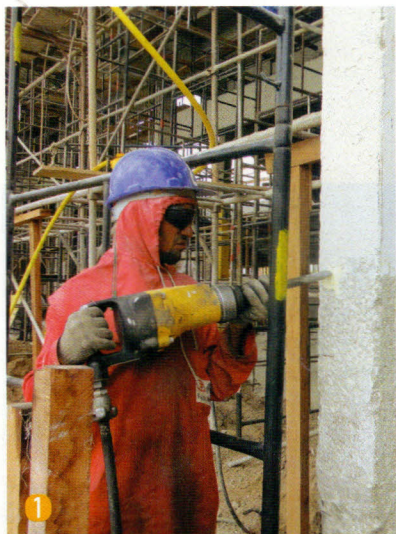
- 1 Apicoamento da estrutura com martelete hidráulico
- 2 Substituição e recuperação de armaduras da parte superior da arquibancada
- 3 Substituição e recuperação de armaduras na parte inferior da arquibancada
- 4 Aplicação de concreto projetado
- 5 Acabamento da arquibancada com microconcreto
- 6 Colocação de vidros blindados para separar o campo das arquibancadas

A metodologia utilizada pela Módulo para a recuperação e reforço estrutural consistiu, primeiro, em fazer o apicoamento e cortes no concreto das superfícies dos pilares, vigas e lajes com marteletes e rompedores pneumáticos e, em alguns casos, com marteletes elétricos. Depois, foi realizada a furação da estrutura para colocação das armaduras de reforço.

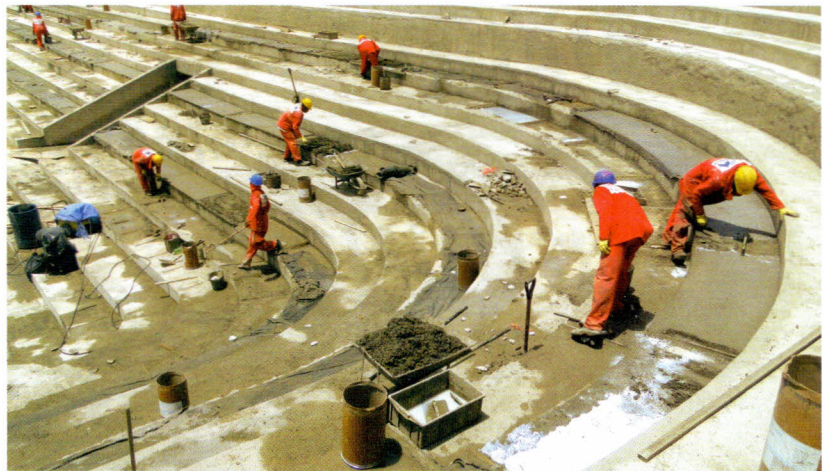
Microconcreto polimérico

Originalmente o estádio não dispunha de cadeiras em sua arquibancada e as torcidas ficavam sentadas sobre o concreto. Com a modernização, além de ser uma exigência da Fifa para os novos estádios, seria necessária a implantação de cadeiras.

Porém, o estádio apresentava um grande problema de irregularidade no alinhamento do perfil das arquibancadas, o que tornava inviável a solução, sem antes ser feita a regularização da superfície.

As arquibancadas receberam um revestimento de microconcreto modificado com polímero, a fim de prevenir fissuras de retração e deslocamentos. Um ensaio de aderência foi realizado pela Universidade Federal do Ceará.
