ICZ
Instituto de Metais
Não Ferrosos

GALVANIZAÇÃO NA MINERAÇÃO

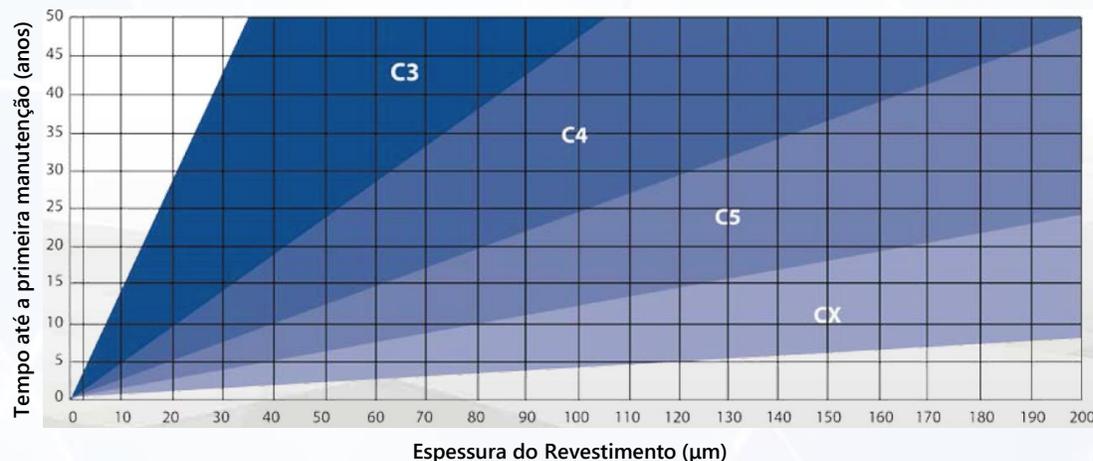
A relação entre a espessura do revestimento galvanizado e o tempo estimado para se realizar uma manutenção é possível ver na tabela abaixo.

Sistema	Norma de Referência	Espessura Mínima (µm)	Categoria de Corrosividade			
			C3	C4	C5	CX
Galvanização a quente	ISO 1461	85	40/>100	20/40	10/20	3/10
		140	67/>100	33/67	17/33	6/17
		200	95/100	48/95	24/48	8/24
Chapa galvanizada a quente	EN 10346	20	10/29	5/10	2/5	1/2
		42	20/60	10/20	5/10	2/5
Chapa eletro depositada	ISO 2081	5	2/7	1/2	1/1	0/1
		25	12/36	6/12	3/6	1/3

Relação entre a espessura do revestimento galvanizado e o tempo estimado de vida útil.

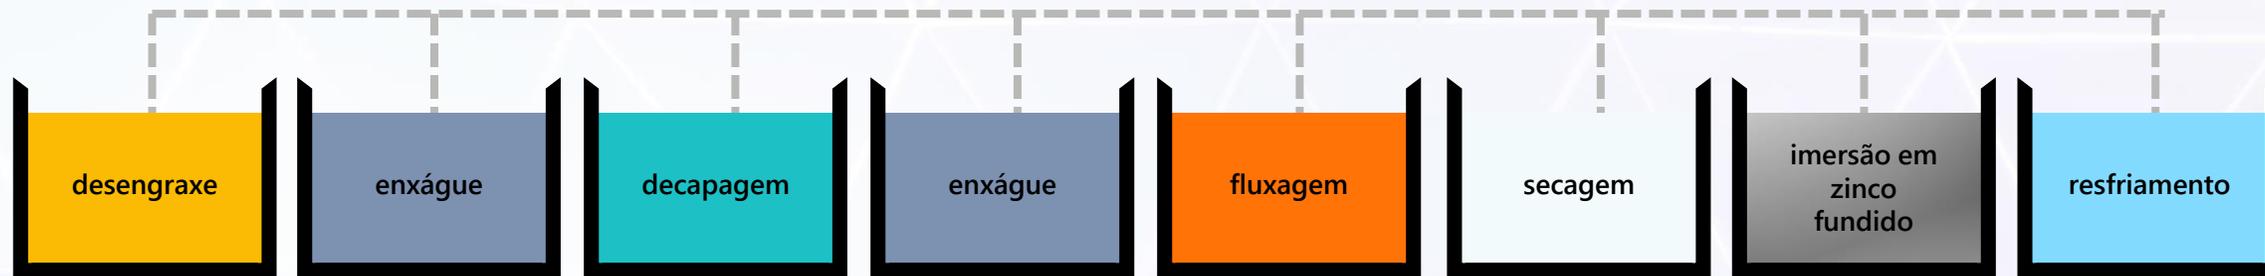
Por imersão a quente > Etapas do Processo por Batelada

Por este processo, são galvanizadas peças de aço prontas ou pré-prontas, limitadas em tamanho pelo comprimento da cuba de Zinco.

Ocorre a formação de uma ligação metalúrgica que garante forte aderência do revestimento de zinco, o qual é superior se comparada outras formas de revestimento, como a tinta.

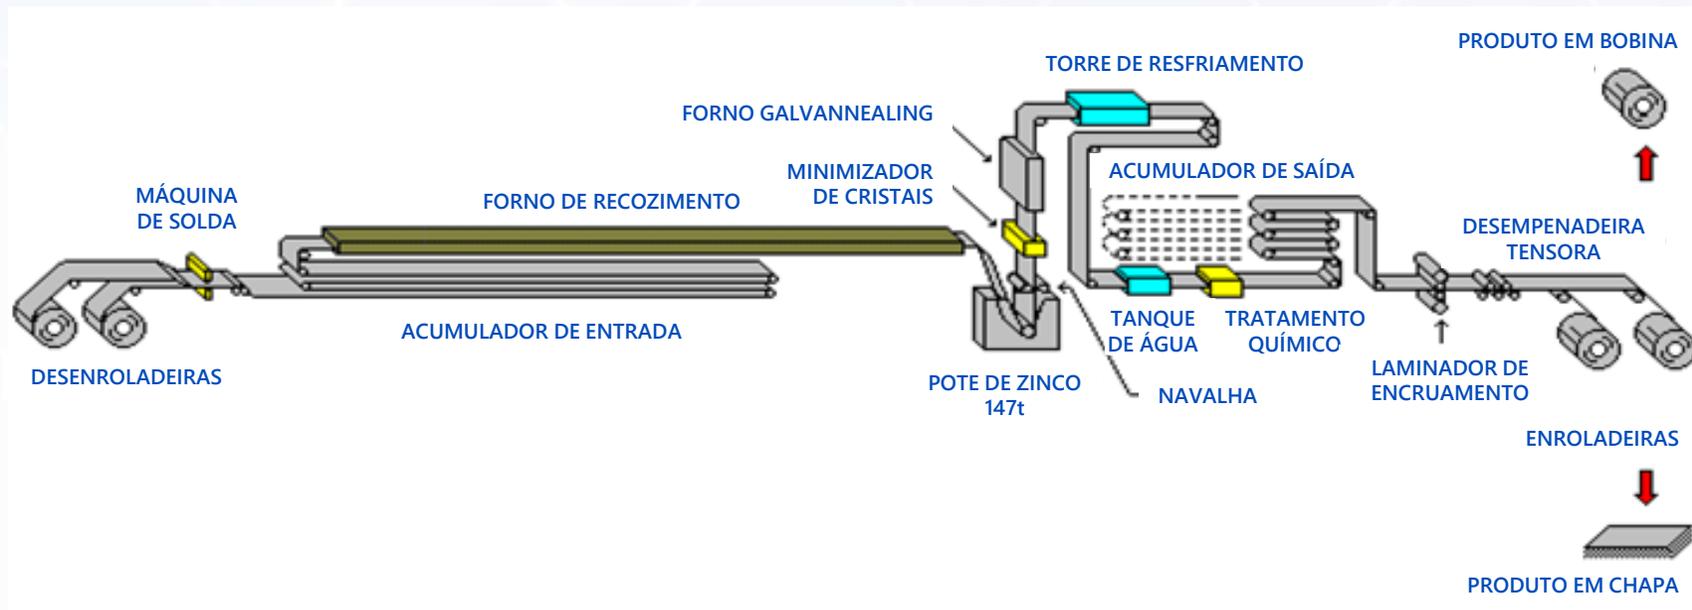
Por imersão a quente > Etapas do Processo Contínuo

O processo é basicamente o mesmo, mas opera de forma contínua. Uma bobina de aço é desenrolada e passa por todo o processo de limpeza e galvanização. Ao final do processo é bobinada novamente.

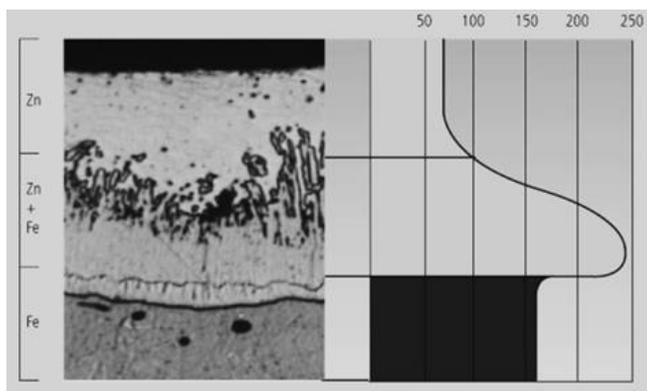
Dureza Vickers

Microsecção da camada galvanizada por imersão a quente, mostrando as variações da rigidez do revestimento. As ligas de zinco-ferro são mais rígidas do que a base de aço.

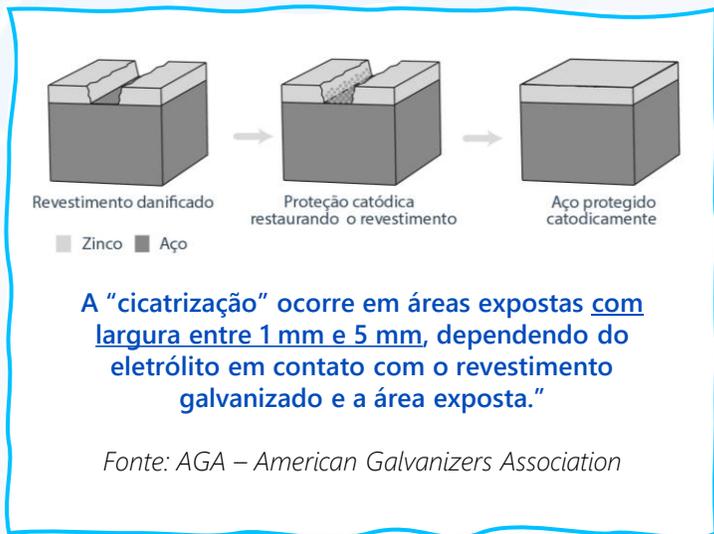
Processo de Cicatrização

1. Forma-se uma célula galvânica;
2. O zinco ao redor do ponto danificado se oxida, sacrificando-se;
3. O produto desta corrosão precipita sobre a falha, protegendo a região;
4. O aço mantém-se protegido por ser mais eletronegativo que o zinco.

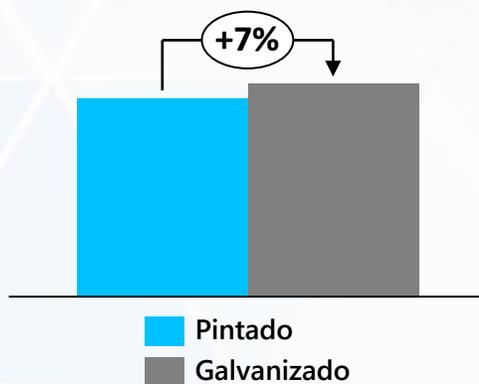
Estruturas Metálicas

Quando comparados os custos da galvanização com os da pintura, cotados por diferentes empresas, temos em média:

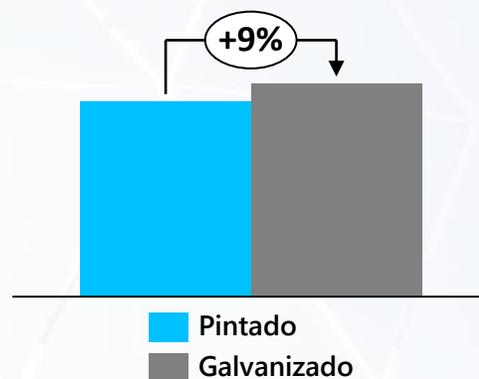
Correia Transportadora

Por buscar a **excelência operacional** ao longo dos anos, diminuição das **paradas para manutenção** e **despesas com corrosão**, o projeto adotou a utilização da galvanização.

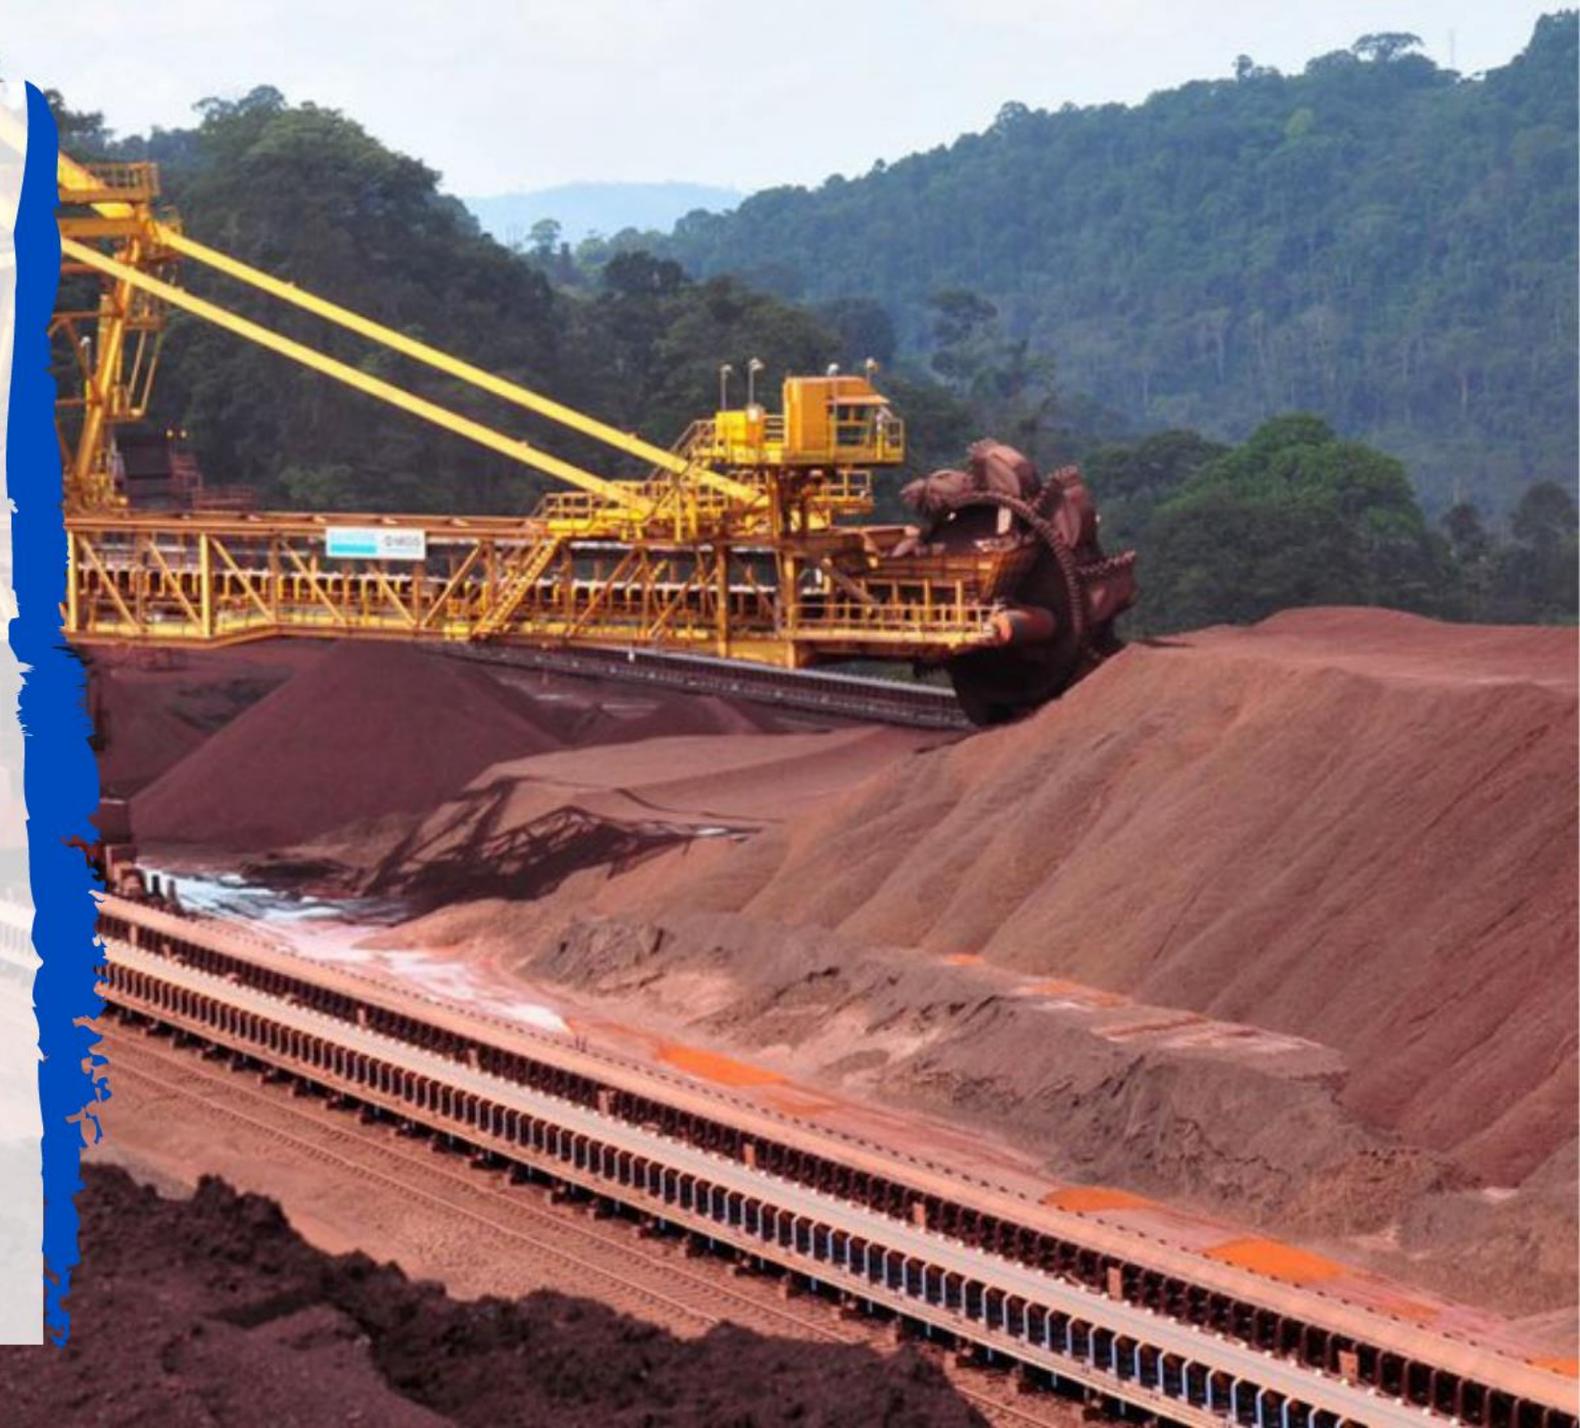
- Ambiente: C5 – ambiente externo (industrial c/alta umidade ou salinidade costal);
- Todas as correias transportadoras de alumina, que são de fabricação recente (2007 e 2010), foram fabricadas com aço galvanizado. As demais, que foram construídas originariamente em aço sem proteção, estão sendo substituídas gradativamente por aço galvanizado.

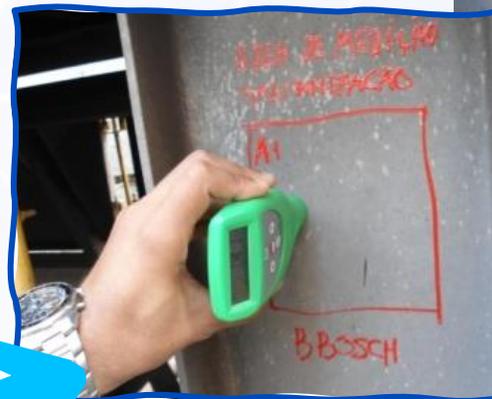
Inspeção realizada em 2012

Linha de transporte
de carvão,
construída em 2007
– ambiente C5

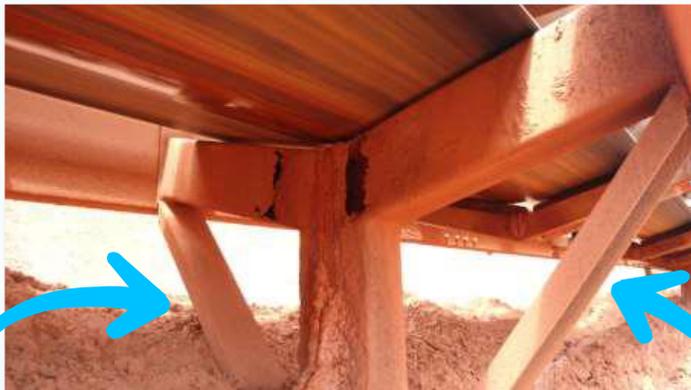
Corrosão da viga, em região tensionada, resultando em trincas. Escoramento (indicado nas setas) até substituição

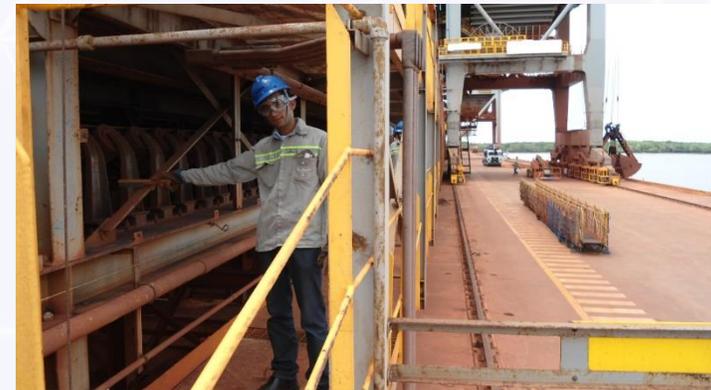
Extremidade da correia, próximo ao embarque e desembarque dos navios

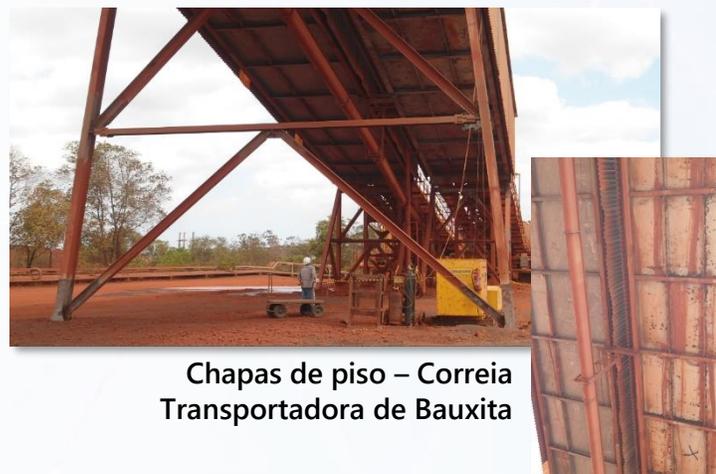
Chapas de piso – Correia Transportadora de Bauxita

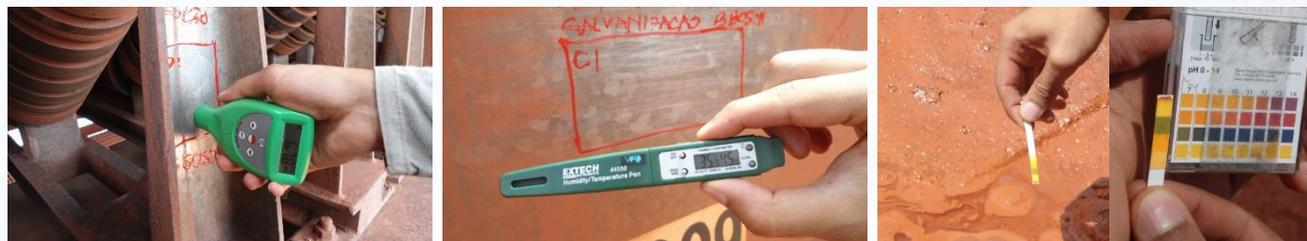
Em 2012 foi realizada inspeção em vários pontos de 6 locais diferentes das correias, avaliado o pH do ambiente, temperatura, umidade do ar e espessura da estrutura.

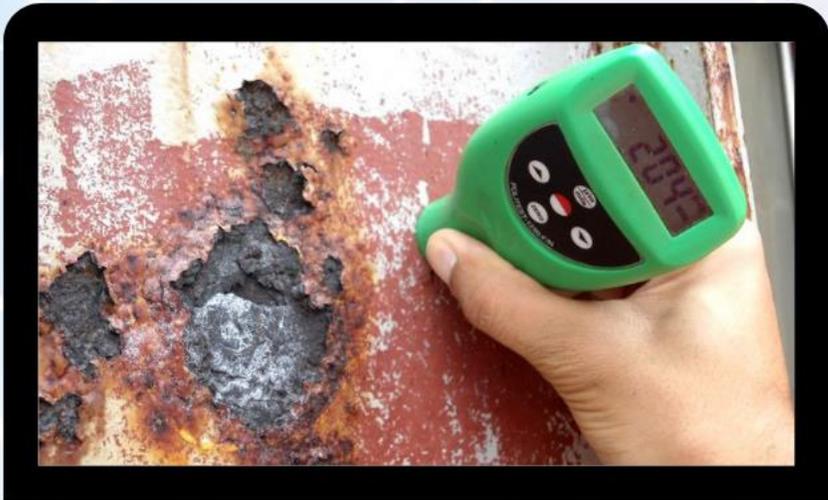
Sem galvanização

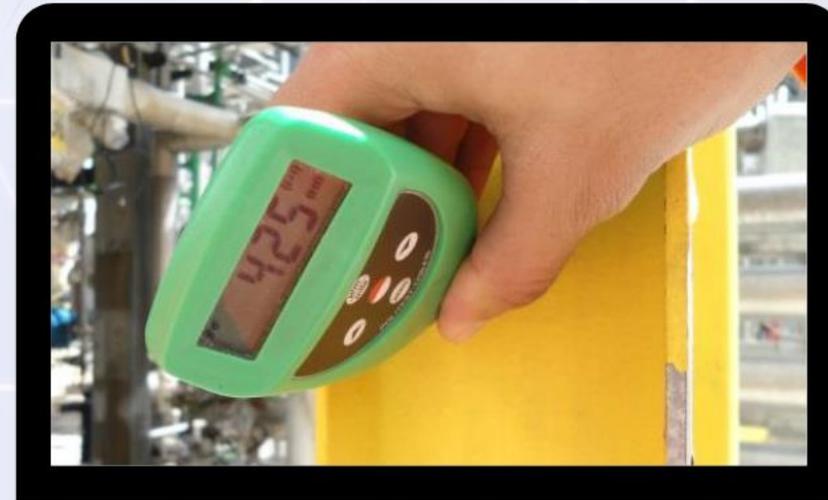
Galvanizado + Pintura = Sistema Duplex (425µm)

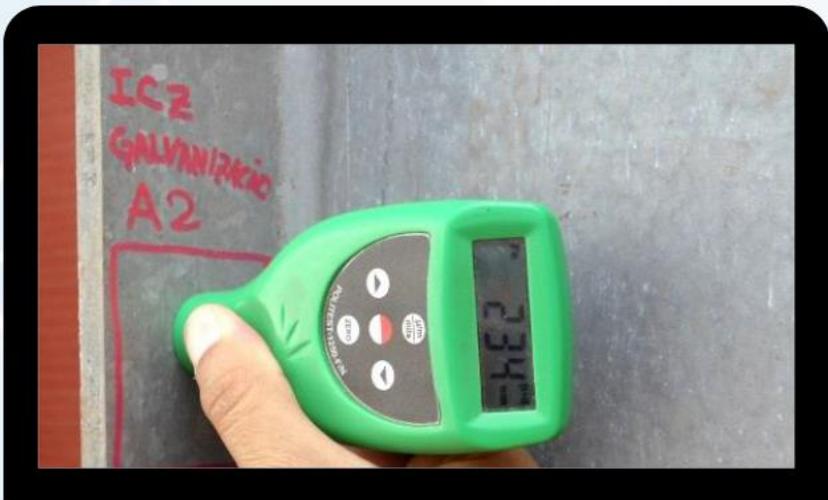
Galvanizado

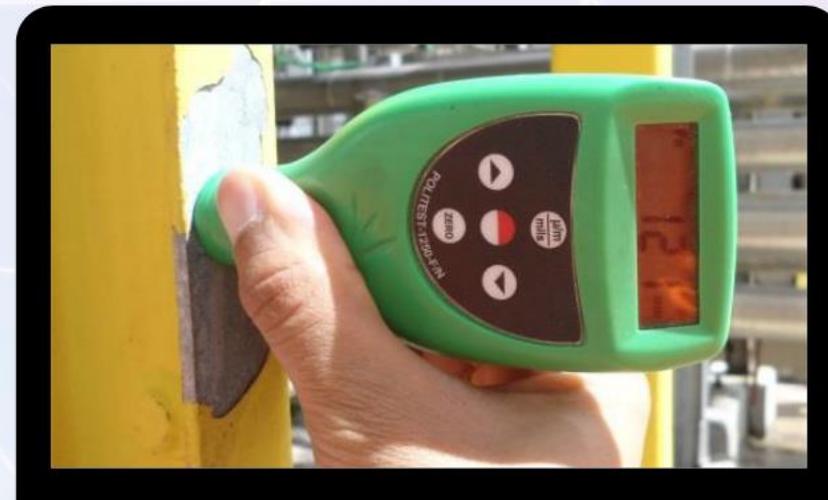
Galvanizado (121µm)

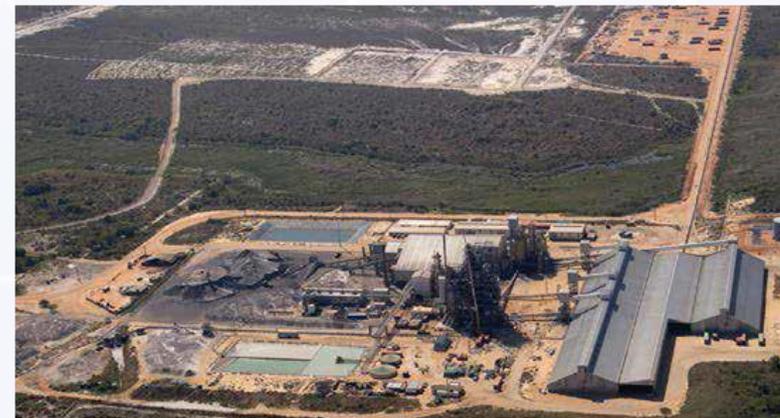
Visão aérea das instalações de processamento

As condições corrosivas encontradas neste local remoto podem ser classificadas como C4-C5, um nível bastante alto de acordo com a norma ISO 9223. O índice de corrosão estimado do zinco era de aproximadamente 2 a 3 μm por ano neste ambiente. Como resultado, o aço para estruturas galvanizado por imersão a quente terá um tempo de serviço livre de manutenções com duração aproximada de 30 anos.

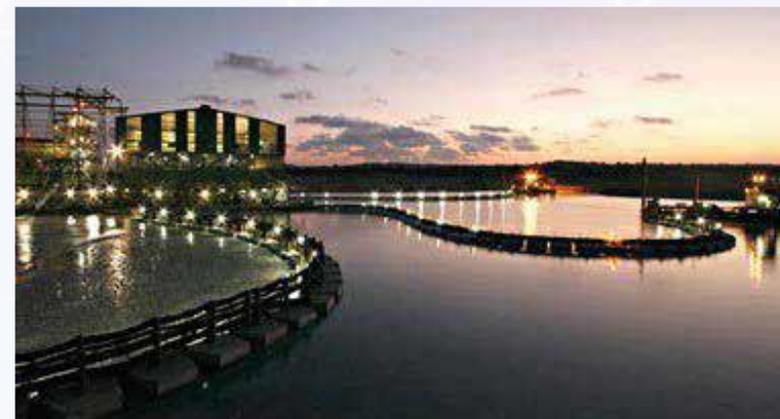
Instalações de concentrador de líquidos e drenos em operação à noite

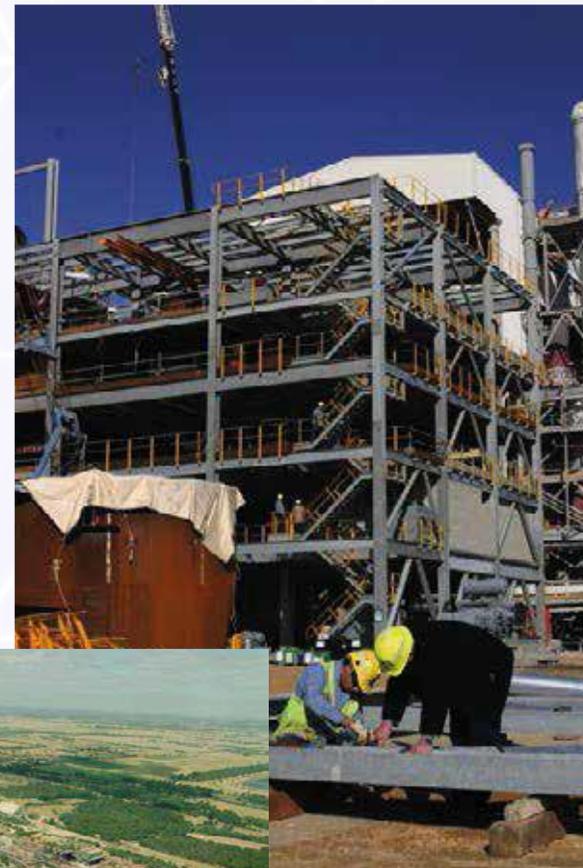
A Refinaria de Alumina Pinjarra da Alcoa, localizada a cerca de 90 quilômetros ao sul de Perth, na Austrália Ocidental, foi renovada em 2004 para aumentar a produção de alumina em 660.000 toneladas por ano. O uso significativo de aço para estruturas exigiu uma boa proteção contra corrosão.

A galvanização por imersão a quente proporcionou eficiência significativa, tanto em termos de custo quanto de tempo. Os limites de pH precisaram ser considerados com cautela, por conta de todos os materiais de revestimento. Devido a melhorias no processo e design, os níveis de pH foram reduzidos a limites aceitáveis de alcalinidade, especialmente devido ao fato de que o zinco é menos afetado por soluções cáusticas moderadas e não é propenso a degradações severas (e muitas vezes catastróficas).

Componentes de
aço galvanizado
para estruturas

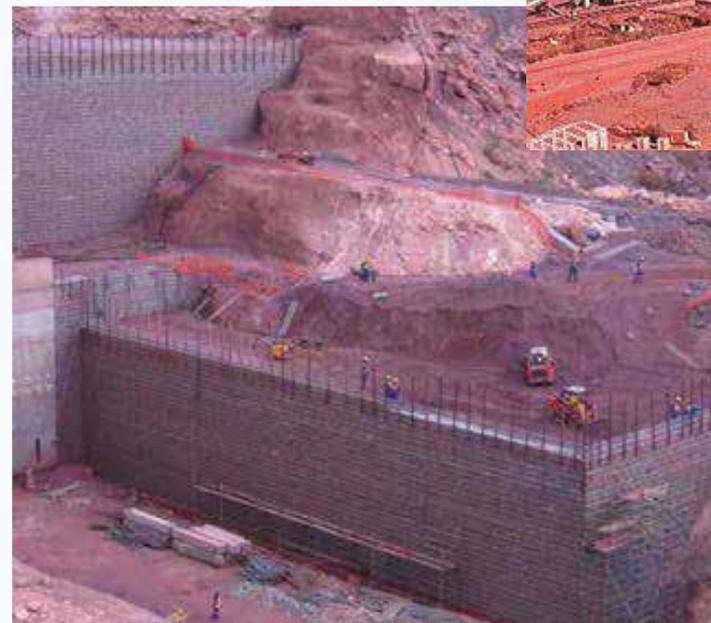
Paredes reforçadas mecanicamente foram necessárias para permitir o acesso de caminhões basculantes, com 400 toneladas, ao britador. O aterro foi composto de magnetita, que possui uma densidade maior que outros tipos de material para aterragem, o que exigia características adicionais de retenção. Ensaios demonstraram que isso não possui qualquer efeito sobre a corrosão de telas de aço soldadas ou tiras de reforçamento.

Este design inovador, que resultou num registro de patente em 2006, permitiu o uso bem-sucedido da galvanização em aplicações importantes encontradas em atividades de mineração a céu aberto.

Parede B de britador quase completa

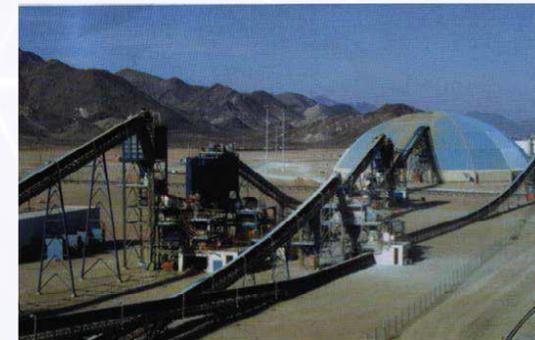
Mina Skorpion está localizada na região sul do Deserto da Namíbia e trata-se de uma grande operação de mineração a céu aberto. A empilhadeira circular foi instalada para trabalhar com 50.000 toneladas de minério bruto. Cerca de 300 toneladas de aço foram transportados até a abóbada, revestida com 11.300 m² de chapas galvanizadas com revestimento de tinta colorida. A abóbada possui 93 m de diâmetro e 30 m de altura. Existem 25 transportadoras e a maior delas possui vários quilômetros de extensão. As considerações do ponto de vista ambiental foram essenciais e a poeira foi uma das principais preocupações. O montante foi armazenado na abóbada e todas as transportadoras possuíam sistema de controle de entrada de poeira. Os alimentadores foram cobertos com perfis de chapas galvanizadas com revestimento de tinta colorida.

O isolamento da área demandava que grandes partes da empilhadeira/desempilhadeira fossem pré-fabricadas e transportadas até o local para montagem, com poucos trabalhos de submontagem realizados no local. A maior parte pré-fabricada media aproximadamente 45 m de comprimento, com 2,5 m de profundidade e 2 m de largura. Era essencial que a empilhadeira/desempilhadeira fosse montada antes do início de qualquer atividade que envolvesse a abóbada. A montagem da abóbada envolveu um planejamento cuidadoso, visto que a estrutura só se sustentaria depois que os últimos elementos estruturais estivessem em suas devidas posições. Considerações acerca da montagem da abóbada foram uma parte significativa do seu processo de engenharia. Suportes temporários foram necessários durante a etapa de construção. A coluna central da empilhadeira/desempilhadeira oferecia suporte, reduzindo a necessidade de estruturas adicionais de suporte. A montagem da abóbada ocorreu sem incidentes devido às especificações referentes ao aço geradas em computador e um ensaio de montagem antes do transporte até o local.

Abóbada para armazenamento de reservas na Mina Skorpion quase finalizada

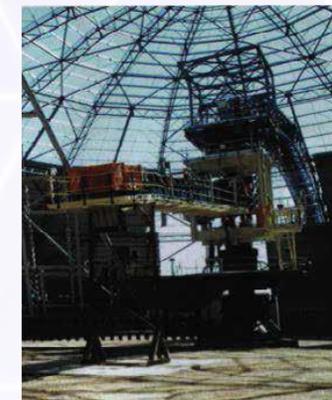
Abóbada para armazenamento de reservas na Mina Skorpion em construção

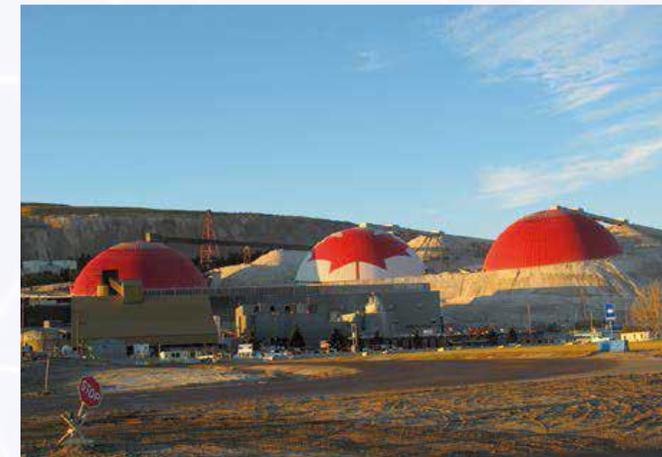
A emissão de partículas de poeira era um problema no local e não era possível borrifar o minério nas transportadoras com água para reduzir a poeira. Para minimizar a emissão de partículas de poeira, três abóbadas geodésicas foram fabricadas, para cobrir as três pilhas de estocagem. As abóbadas foram construídas para que as pilhas de estocagem permanecessem utilizáveis durante todo o período de construção. As abóbadas foram projetadas utilizando uma estrutura tubular em aço galvanizado e um sistema de cobertura de aço galvanizado. Cada abóbada possui um diâmetro básico de 100 m e uma área de superfície total de 11.000 m². A cobertura das abóbadas é formada por chapas de aço galvanizado corrugado e curvado, com painéis de enchimento de aço galvanizado de conformação customizada. A folha de bordo, na parte central da abóbada, é feita com 864 chapas de metal, maior que um estádio de futebol, com 100 m de largura e 80 m de altura.

Abóbadas para Armazenamento da Mina de Cobre Highland Valley

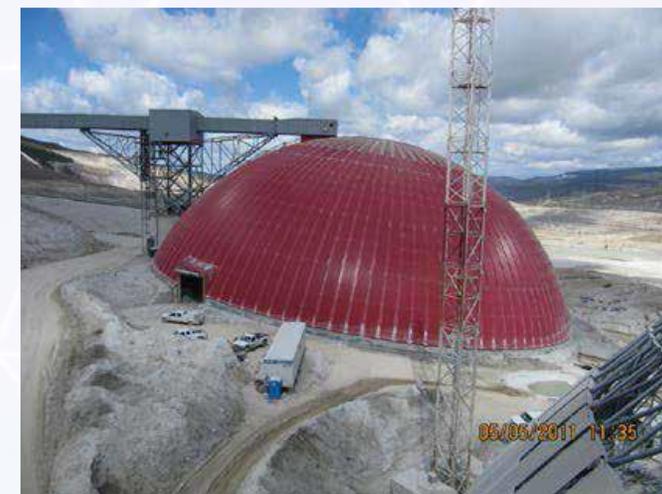
Abóbada para Armazenamento da Mina de Cobre Highland Valley
