téchné

Edição 173 ano 19 agosto de 2011 R\$ 24,00

COMO CONSTRUIR

Recuperação de telhas metálicas

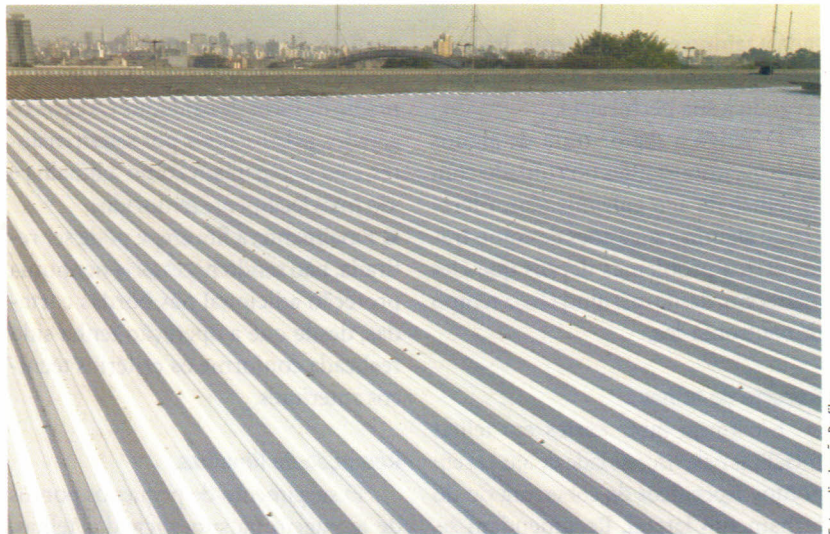
Figura 1 – A manutenção de coberturas metálicas deve prever a total remoção das áreas corroídas e nova pintura com tinta à base de zinco seguida de acabamento

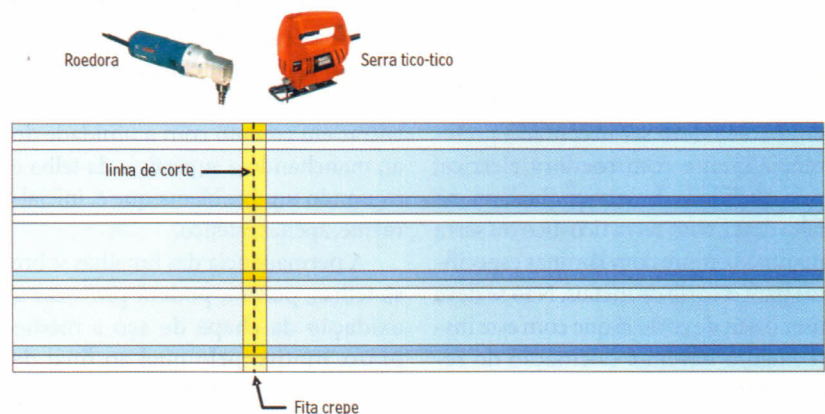
Figura 2 – Método de corte de telha metálica

É comum fazer cortes em telhas metálicas pela necessidade de ajustes em pontos específicos da cobertura ou do fechamento lateral. Recomendam-se, para isso, as seguintes práticas na obra:

- Ao longo da linha de corte deve ser colocada uma tira de fita crepe larga, de forma a proteger o revestimento metálico ou pré-pintado durante o trabalho. Por sobre a fita crepe é que deve ser marcada a linha de corte.

- O corte deve ser executado preferencialmente com roedora elétrica, pela qualidade do serviço final, ou, na falta desta, com serra tico-tico ou serra manual, sempre com lâminas específicas para o corte de metais. Não se deve usar disco de corte já que com este instrumento haverá a calcinação do revestimento metálico e da pré-pintura em função do atrito elevado e a consequente necessidade de se refazer a zincagem e a pintura ao longo do corte.

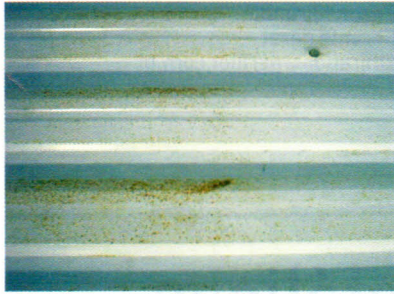
Figura 3 – Limalha de aço depositada sobre a cobertura que se oxidou

qualquer outro tipo de serviço que gere limalhas sobre a cobertura, provocando situações como as da figura 3, que mostra telhas cobertas por limalha oxidada. Em casos graves como este pode-se apelar para uma solução de ácido fosfórico a 10%, mas somente se o material for pintado e, ainda assim, a aplicação deve ser rápida e seguida da imediata lavagem da área, com água em abundância.

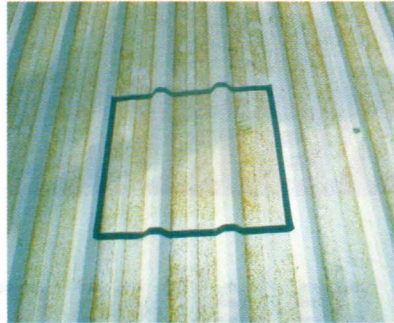
Figuras 4 e 5 – Áreas demarcadas ainda com limalha (esquerda) e já limpas (direita)

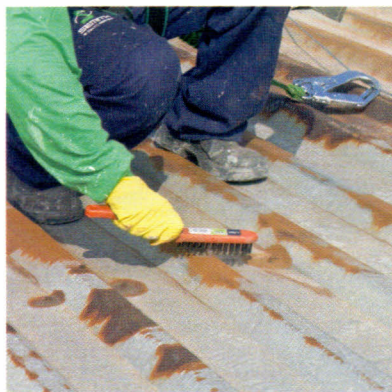
Figura 6 – Remoção de ferrugem com escova de aço

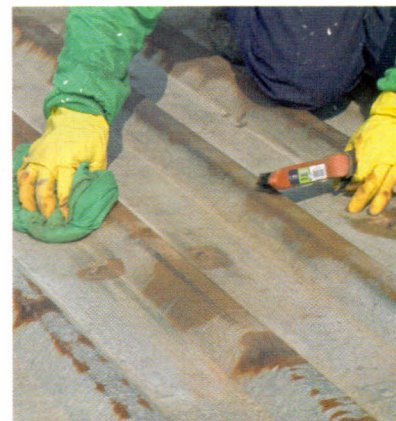
Figura 7 – Limpeza com pano úmido

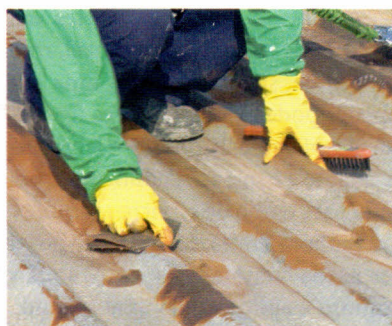
Figura 8 – Lixamento da área danificada

Após a limpeza mecânica, com escova e lixa, é a vez de se passar um solvente em toda a superfície das telhas. O solvente irá remover a sujeira e gorduras provenientes da poluição e aderidas à superfície metálica. Sem sua remoção não estará garantida a boa aderência dos demais produtos que deverão ser aplicados a seguir. »

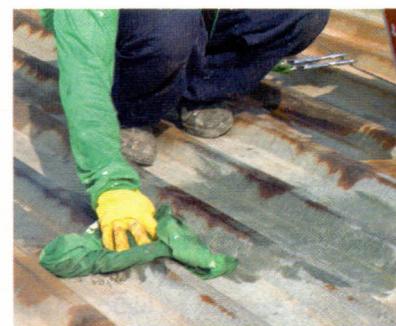
Figura 9 – Aplicação de solvente

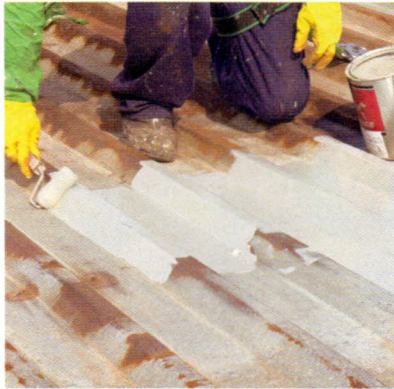
Figura 10 – Aplicação de demão de fundo à base de zinco

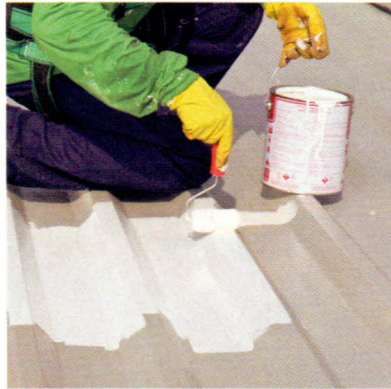
Figura 11 – Aplicação da pintura de acabamento

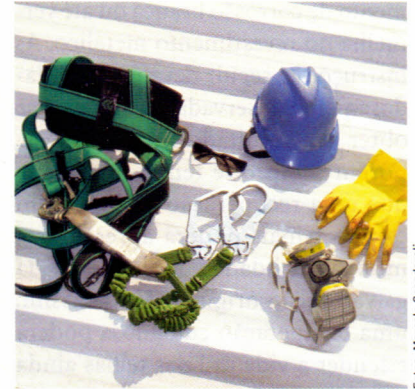
Figura 12 – Equipamentos de segurança (EPIs) necessários para trabalho em altura
