# ARQUITETURA & AÇO

Uma publicação do Centro Brasileiro da Construção em Aço, número 39 setembro de 2014

VARANDAS  
ESCADAS  
MEZANINOS  
MARQUISES E PERGOLADOS

## DE CIMA PARA BAIXO

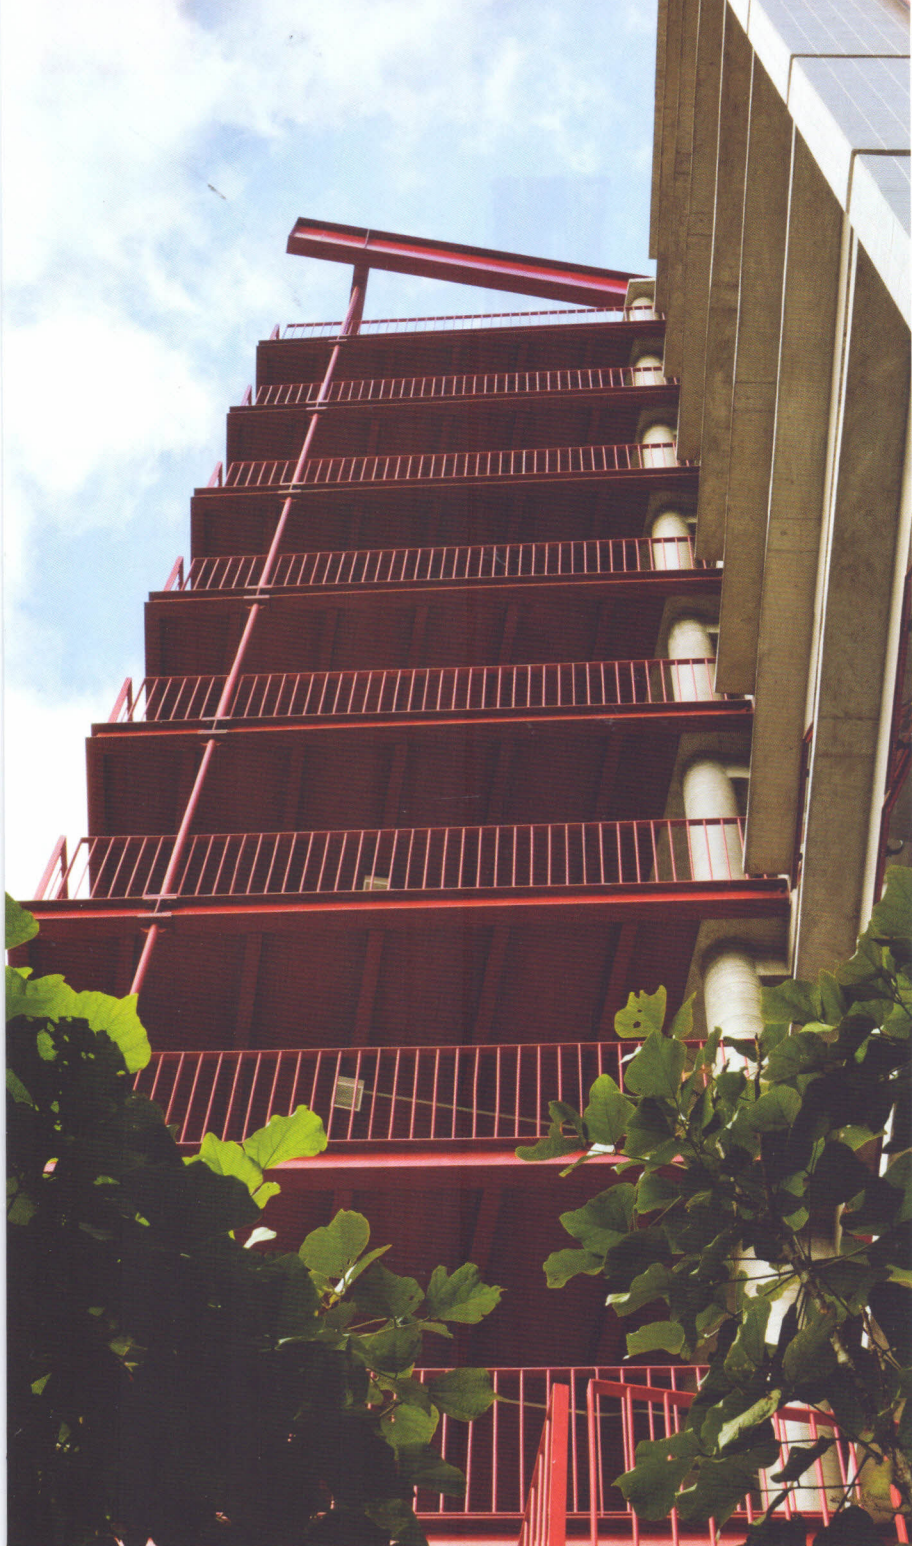
*Vigas metálicas em balanço no topo do edifício Simpatia, na Vila Madalena, em São Paulo, marcam a estrutura e sustentam varandas em aço que parecem flutuar sobre a paisagem urbana*

Executadas de forma descendente, de cima para baixo, as varandas, de 11 m<sup>2</sup>, se atirantam a grandes vigas metálicas localizadas no topo da construção. Na proposta inicial, teriam estrutura em concreto, mas por questões operacionais e de custo foram modificadas, visando também atender aos prazos da obra.

de largura. As estruturas, apoiadas sobre as colunas de concreto da edificação, possuem 12 m de comprimento – 7,80 m de vão e 7,3 m de balanço – e suportam os oito pavimentos de terraços que resistem, cada um, a uma sobrecarga de 300 kg por metro quadrado.

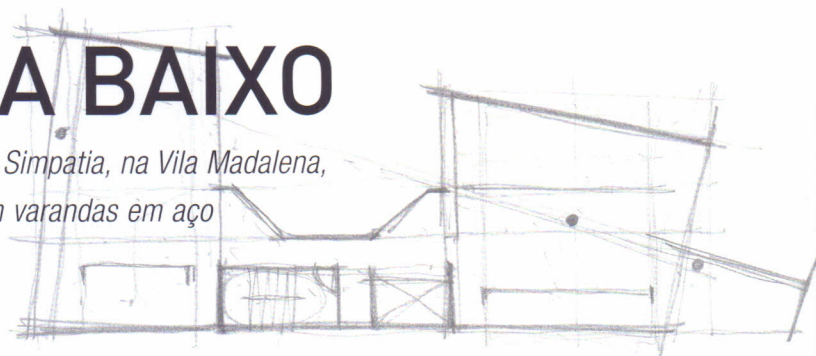
Projeto foi montado de forma descendente, de cima para baixo, a partir das vigas principais instaladas no alto do edifício. As estruturas, depois de fixadas, receberam tirantes de aço, vigas de apoio secundárias e pisos em chapas de aço para compor as varandas

“Das vigas, descemos dois tirantes redondos em aço A36 fixados com parafusos ASTM A325 em cada nível para garantir o apoio dos terraços inferiores”, explica Stefoni, que reforça que, nas varandas, uma chapa de piso em aço de maior resistência à corrosão serviu de forma para a laje de concreto de todos os andares. “O piso em concreto sobre uma chapa metálica lisa teve a função de pré-forma e forro para a varanda inferior.” (E.Q.) □

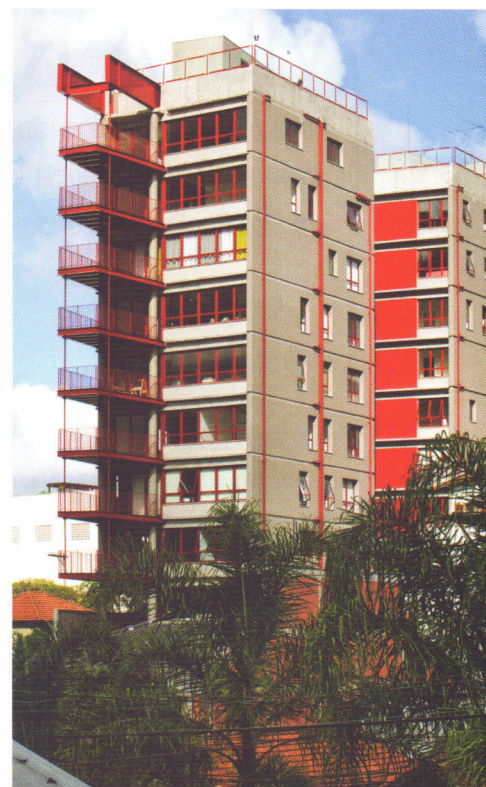
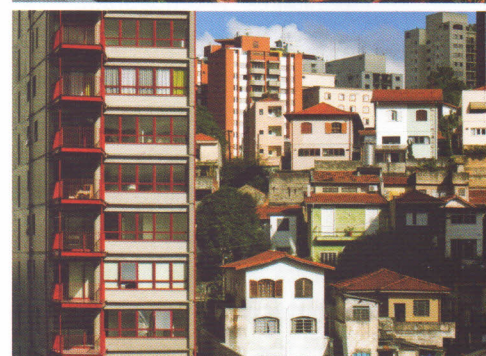
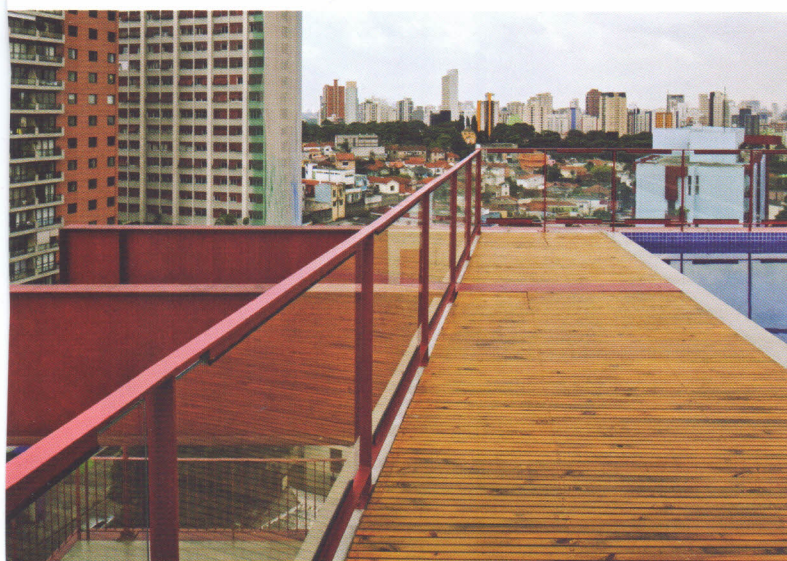
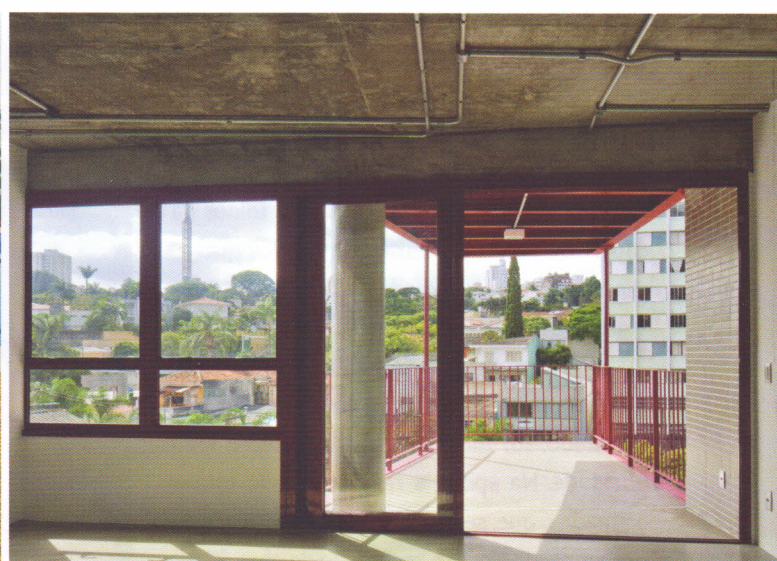
**Perfis soldados empregados nas vigas do topo do edifício têm dimensão de 1.350 mm de altura por 250 mm de largura e suportam o peso dos terraços em balanço**

As vigas metálicas em perfil soldado, com aço de maior resistência à corrosão, têm dimensão de 1.350 mm de altura por 250 mm
